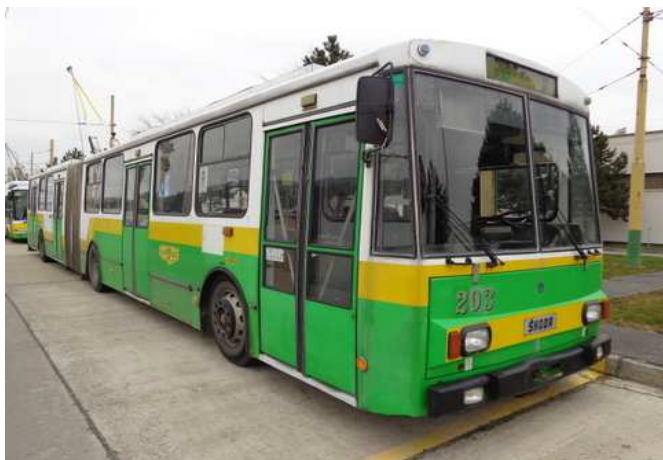
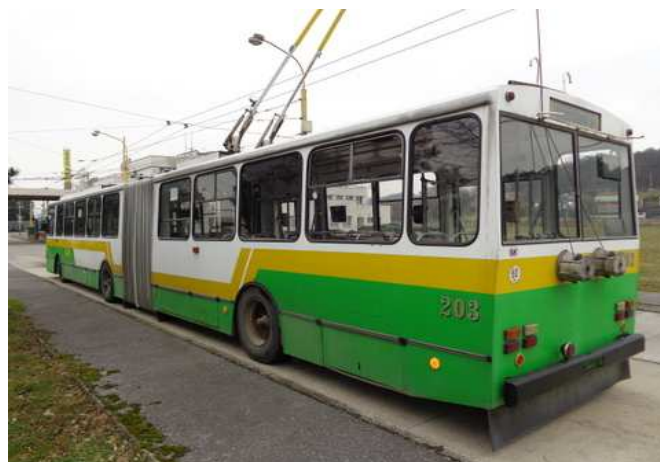
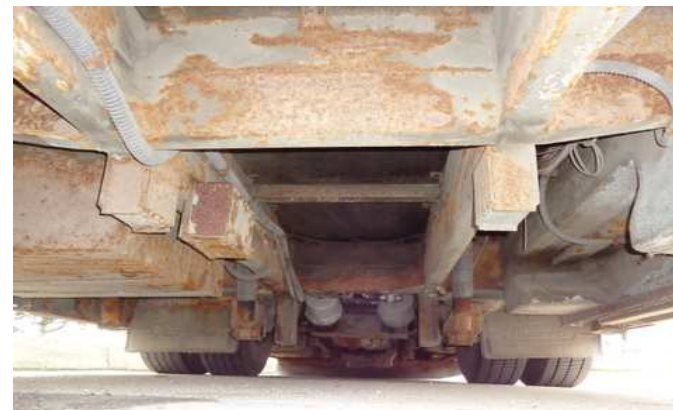
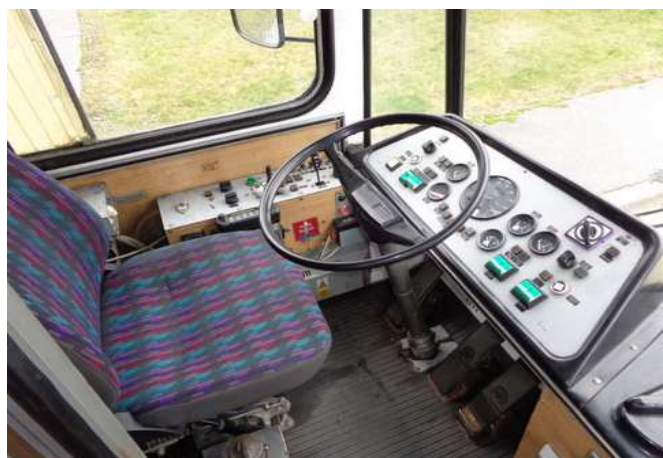
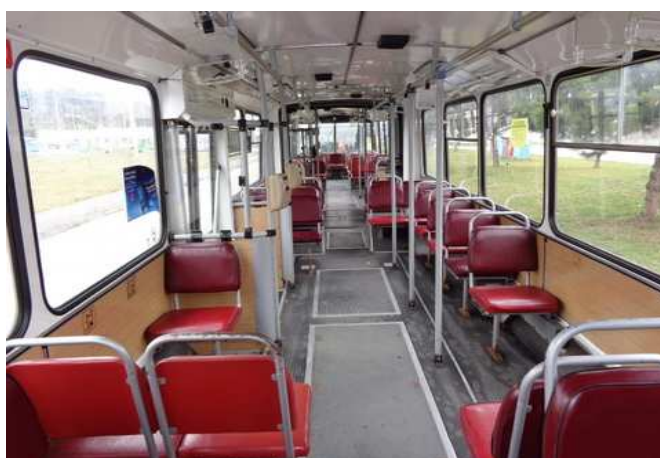
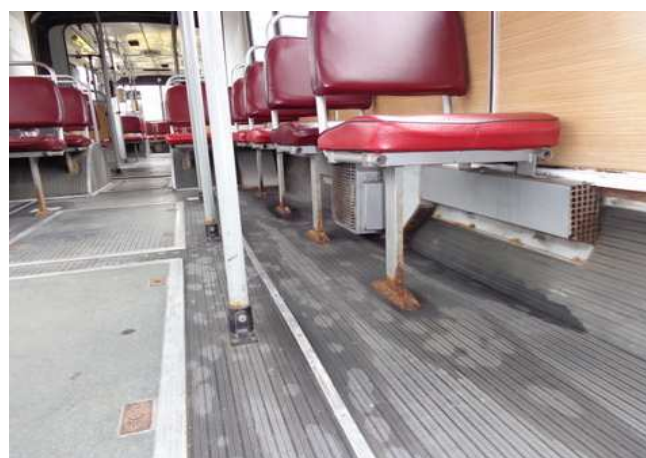
Číslo Tr: 203
Typ Tr: Škoda 15Tr 10/7
Km: 669 162
Rok výroby: 1993

Technický stav: Vozidlo absolvovalo v roku 2005 GO karosérie. V tom čase malo ubehnutých necelých 400 000 km. V súčasnosti je už vozidlo značne okorodované, najmä v spodných častiach bočných strán karosérie. Koróziu dobre badať aj v niektorých exponovaných častiach jeho interiéru (zadné čelo a pod.). Samotný interiér je opotrebovaný, spodné časti uchytenia sedačiek sú prekorodované. Taktiež je značne okorodovaná a opotrebovaná podvozková časť. Výbava vozidla je kompletná.

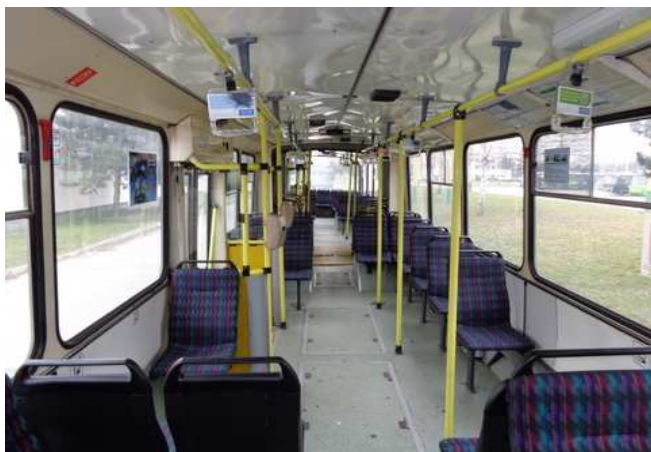
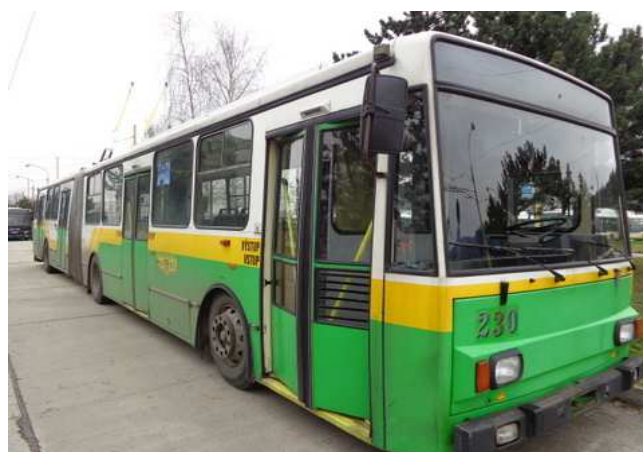
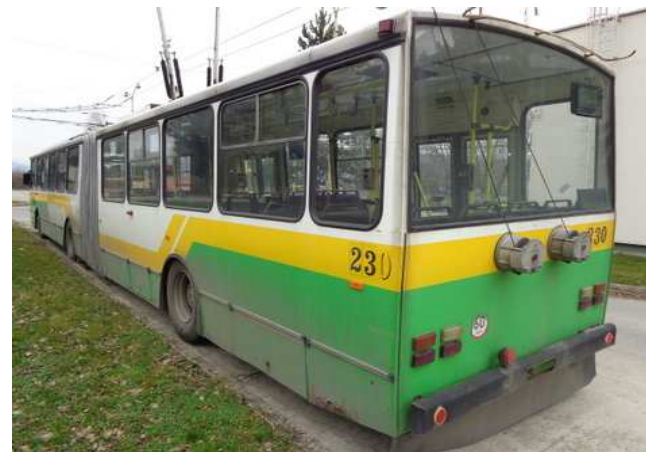
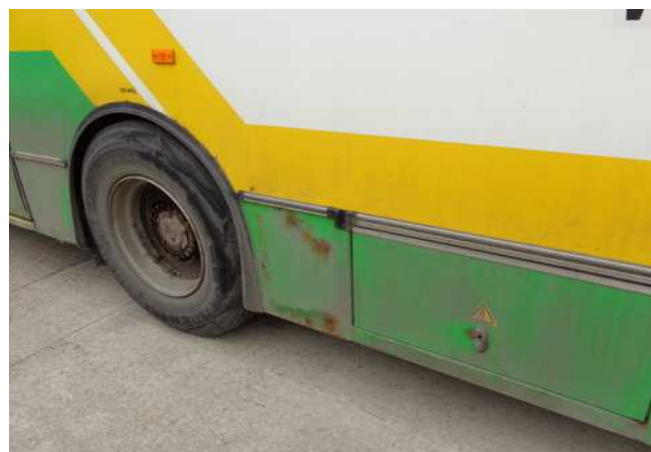
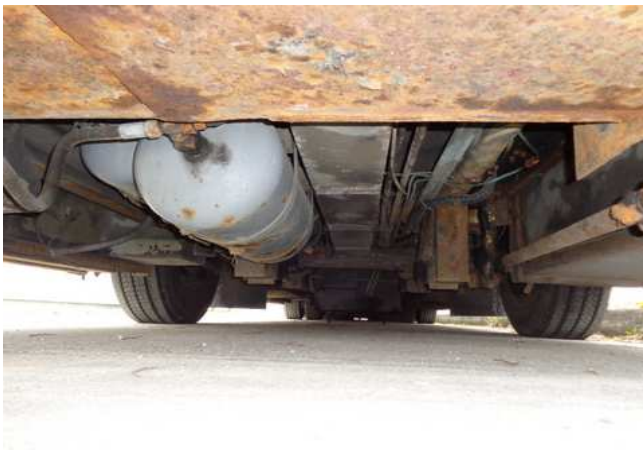
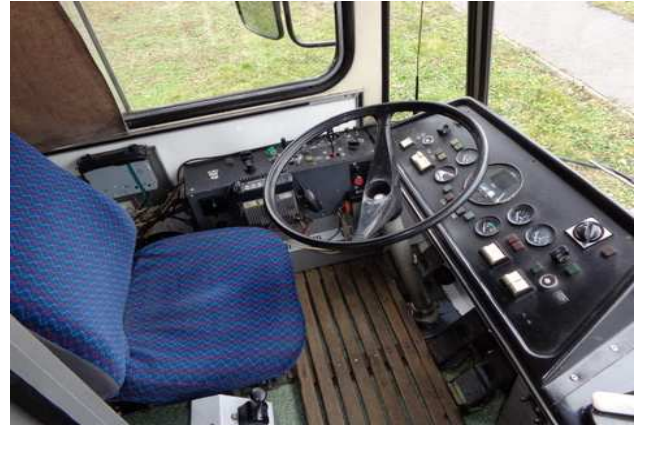
Číslo Tr: 230
Typ Tr: Škoda 15Tr 10/7
Km: 884 265
Rok výroby: 1997

Technický stav: Vozidlo absolvovalo v roku 2006 GO karosérie. V tom čase malo ubehnutých cca 550 000 km. V súčasnosti je už vozidlo značne okorodované, najmä v spodných bočných častiach. Koróziu dobre badať aj v niektorých exponovaných častiach jeho interiéru. Taktiež je značne okorodovaná a opotrebovaná podvozková časť. Výbava vozidla je kompletná.

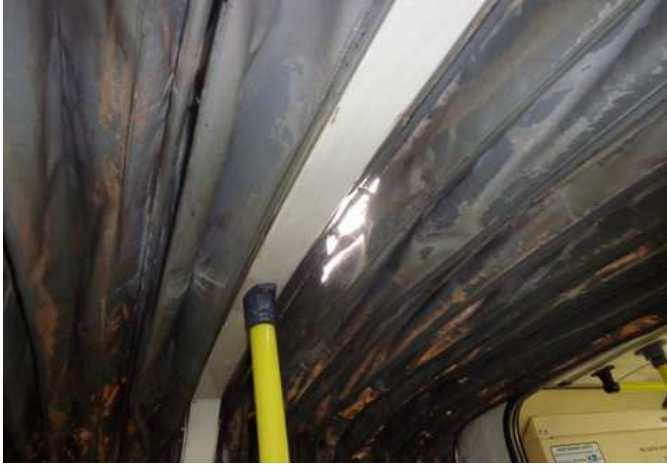
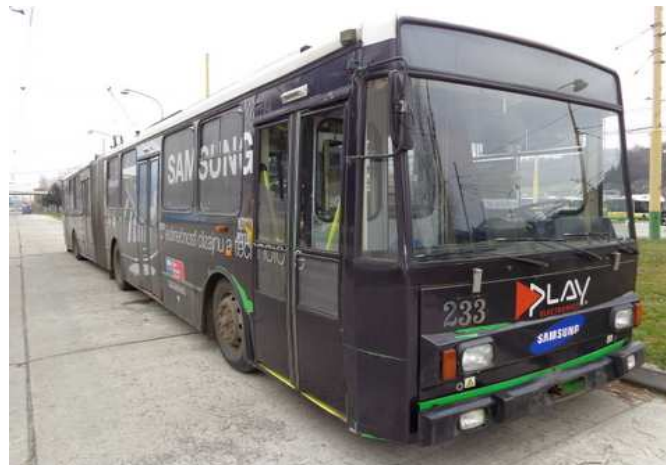
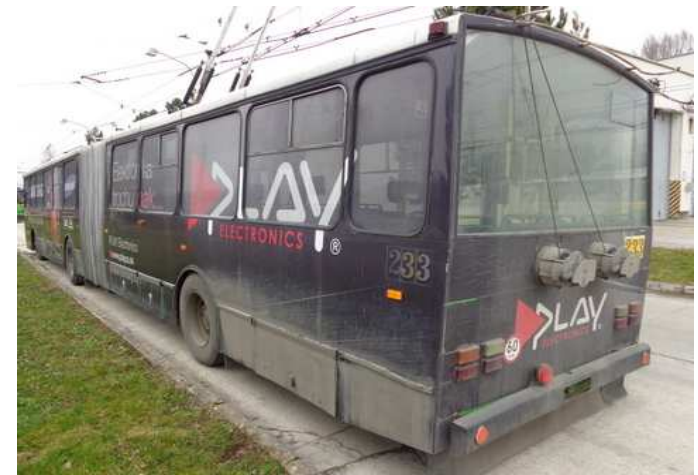
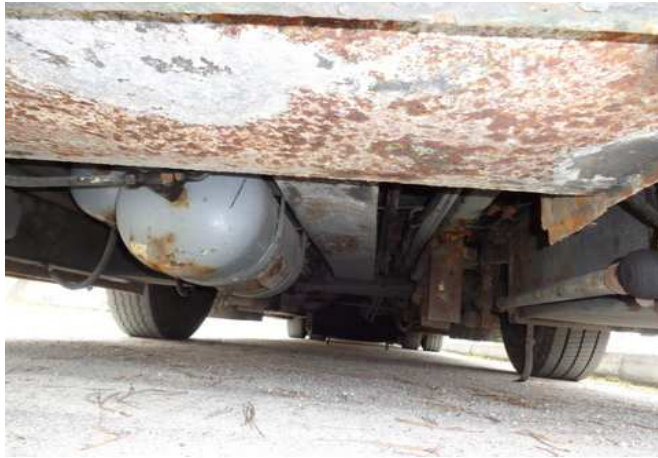
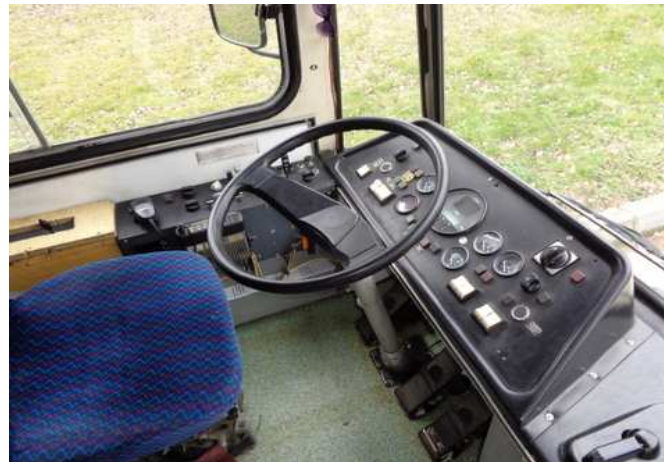
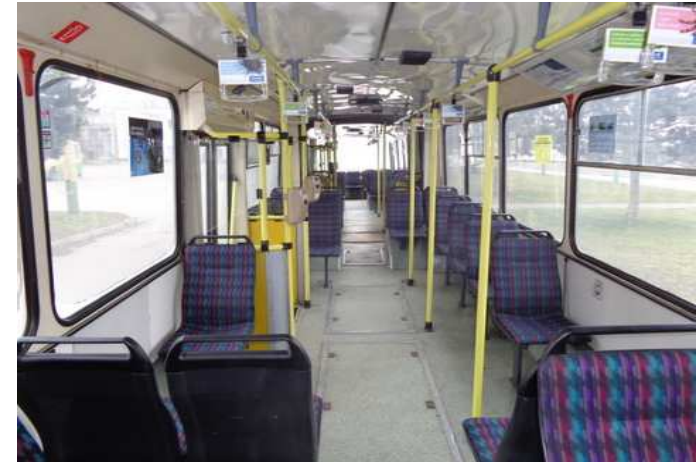
Číslo Tr: 233
Typ Tr: Škoda 15Tr 10/7
Km: 823 595
Rok výroby: 1997

Technický stav: Vozidlo absolvovalo v roku 2006 GO karosérie. V tom čase malo ubehnutých cca 450 000 km. V súčasnosti je vozidlo primerane veku opotrebované a okorodované, najmä v spodných častiach bočných strán karosérie, ktoré prekrýva reklamný polep. Samotný interiér je opotrebovaný. Spodné vnútorné časti dverí sú okorodované, spojovací mech na viacerých miestach dieravý. Taktiež je okorodovaná a opotrebovaná podvozková časť. Výbava vozidla je kompletná.

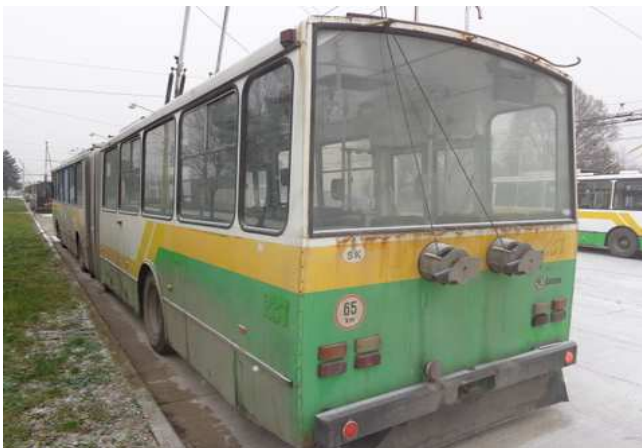
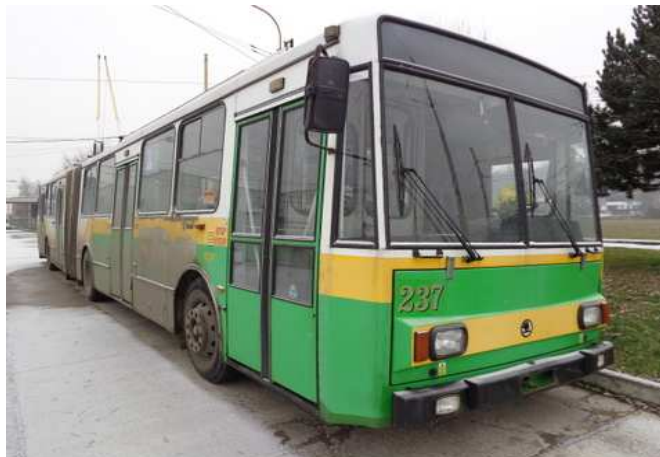
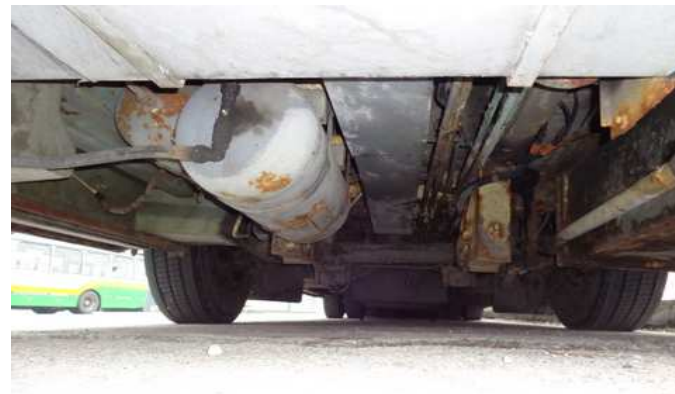
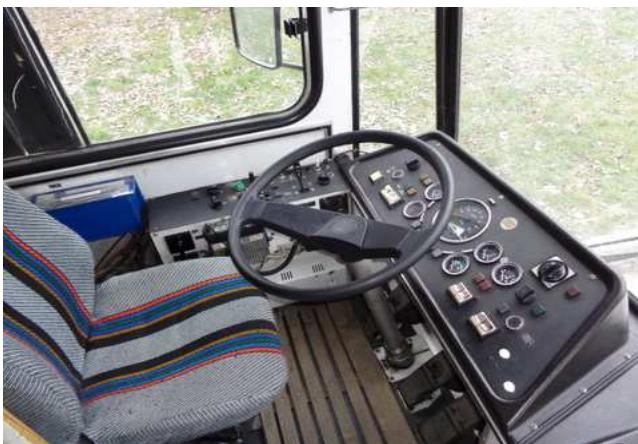
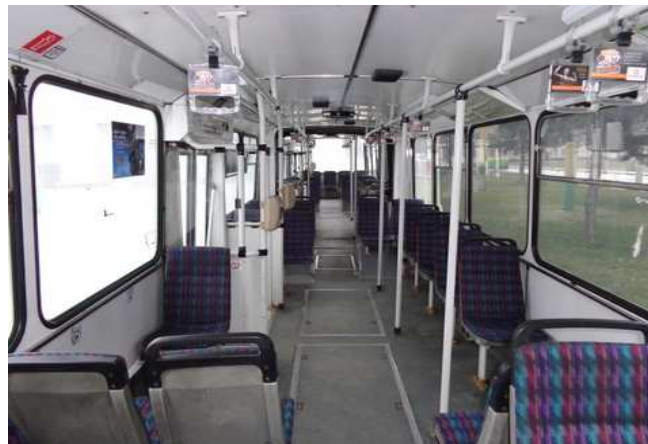
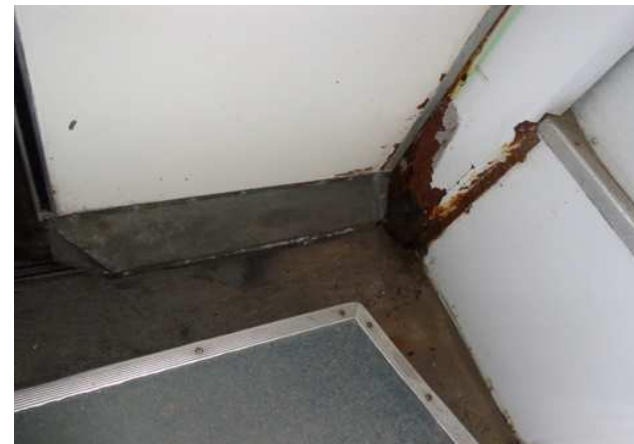
Číslo Tr: 237
Typ Tr: Škoda 15Tr 10/7
Km: 735 053
Rok výroby: 1999

Technický stav: Vozidlo je okorodované a opotrebované. Korózia je viditeľná hlavne na zadnej strane, spodkoch bočných strán a na streche. V interiéri je najviac okorodované miesto v spodných rohoch nástupných dverí. Samotný interiér je primerane veku opotrebovaný. Výbava vozidla je kompletná.
